עמותת רעות - שרות נשים סוציאלי (ע"ר) ("העמותה")

**הזמנה להציע הצעות לרכישת נכס/ים במקרקעין הידועים כגוש 7111 חלקה 113 בתל-אביב-יפו - הודעה לקהל המציעים**

**הנדון: חלק מחלקה 113 בגוש 7111,  
רחוב יוסף אליהו 4, תל אביב**

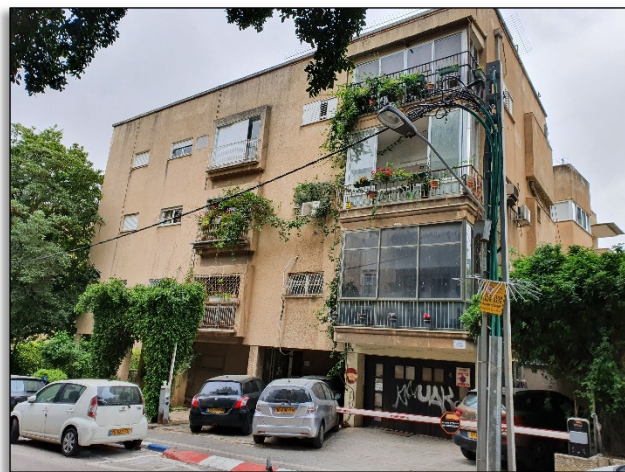
**תצלום המבנה מרחוב יוסף אליהו**

הבנין בבניה ותיקה (כ-80 שנים), בנוי בלוקים ובטון, גג בטון שטוח, גמר החוץ טיח התזה.
